# Laufflächen trittsicher?

**Verschiedene Sanierungsmöglichkeiten glatter Laufflächen für die Praxis mit Informationen zu Firmen, die helfen, glatte Laufflächen wieder griffig zu machen**

von Dipl. Ing. agr. (FH) Markus Huber, BVN  
und Dipl. Ing. agr. (FH) Anna Maria Miller, VFR-GmbH

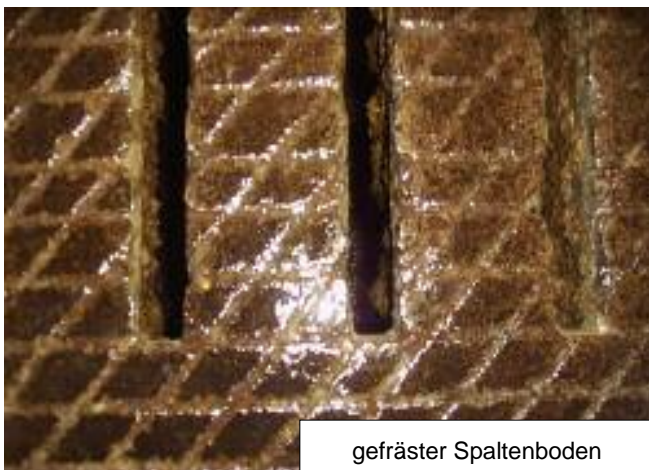
gefräster Spaltenboden

Eine weitere Möglichkeit, die Laufflächen wieder trittsicher zu bekommen, ist das **Fräsen** der Laufgänge. Dabei muss eine ausreichende Bedeckung der Armierungseisen gewährleistet sein.

Ferner wird unterschieden, ob es sich um Spaltenboden oder planem Betonboden handelt. Beim Spaltenboden besteht die Gefahr, dass durch die mechanische Bearbeitung zum einen die Kanten zu stark abbrechen und sich scharfe Ecken und Kanten bilden,

zum anderen dass durch die Schwingung beim Bearbeiten Haarrisse an der Unterseite der Spalten entstehen.

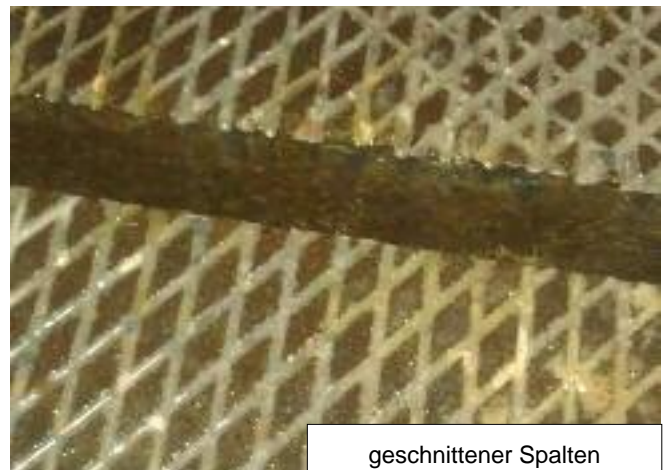
geschnittener Spalten

Bei diesem Verfahren werden die Spalten bzw. Laufflächen mit einem Gerät, das mit Diamanttrennscheiben ausgestattet ist und mit Wasser gekühlt wird, bearbeitet. Dabei wird flaches Rillenprofil, entweder

nur quer, häufiger aber als Rautenmuster in die Oberfläche geschnitten. Die Kanten können nicht brechen und es besteht keine Gefahr der Rissbildung auf der

Unterseite der Spalten. Die Schnitttiefe und der Abstand zwischen den Rillen können individuell eingestellt werden. Bei plan befestigten Böden wird in der Regel ein Rautenmuster oder ein quadratisches Muster geschnitten.

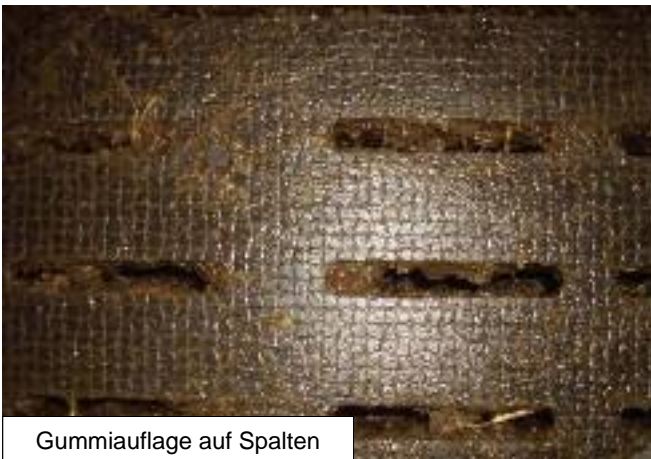
Gummiauflage auf Spalten

Die komfortabelste, aber leider auch eine teure Alternative ist, die **Laufgänge mit speziellen Gummimatten zu belegen**.

Die Kosten belaufen sich auf 40,- bis 70,- €/m<sup>2</sup>, wobei Spaltenauflagen ca. 15,- bis 20,- €/m<sup>2</sup> teurer sind als Gummimatten für plan befestigte Laufflächen, da diese auf die Originalmaße der Spaltenelemente zugeschnitten werden müssen.

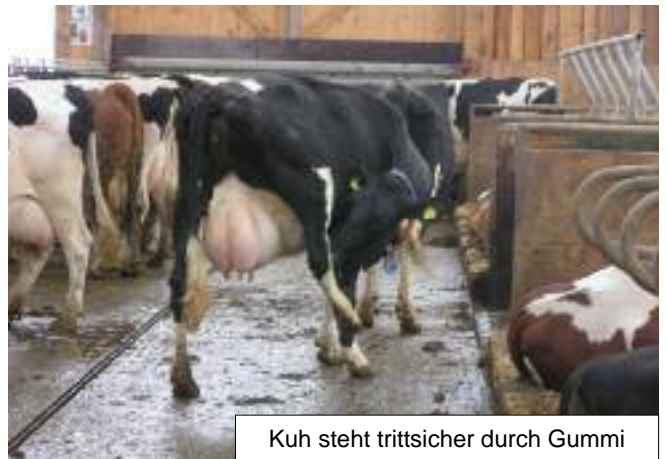
Kuh steht trittsicher durch Gummi

Werden die Gänge mit Gummimatten belegt, so muss ein optimaler Kuhkomfort in der Liegebox gewährleistet sein, da sich sonst vereinzelt Kühe auf den weichen Laufgang legen. Passt der Liegekomfort in den Boxen nicht, dann bevorzugen Kühe auch gerne die weiche Lauffläche gegenüber der engen, harten Liegebox.

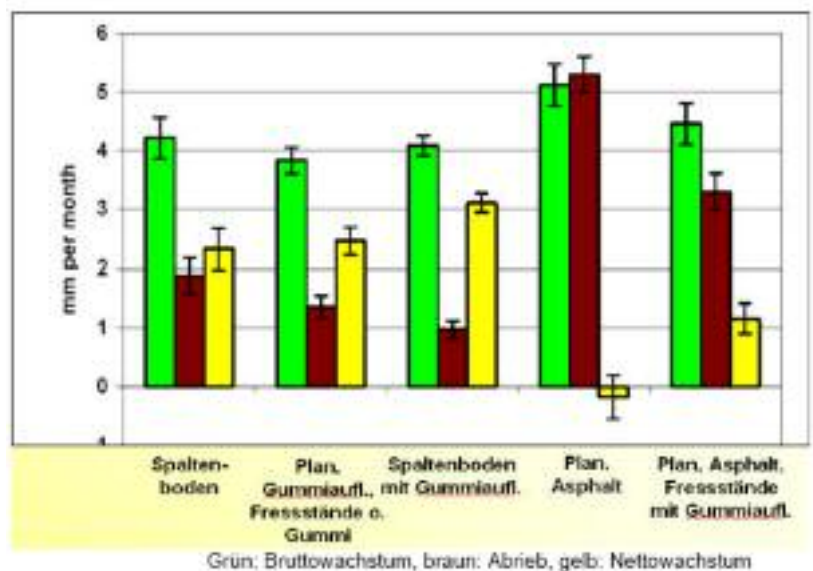
Abb. 2: Veränderungen im Klauenwachstum durch unterschiedliche Bodengestaltung bei Milchvieh (Telezhenko, 2007)

Ein genau gegensätzliches Problem kann bei **Laufflächen mit Gussasphalt** auftreten. Wenn der Gussasphalt zu rau ist, entsteht ein zu hoher Klauenabrieb und es kann zu folgenschweren Verletzungen der Lederhaut kommen (siehe Abb, 2).
